Messbericht Report-2022.06.22--08h24min54sec  
 Firma Analyse Einstellungen  
 Anschrift Analyse Einstellungen  
 Analyse Einstellungen

### Zusammenfassung

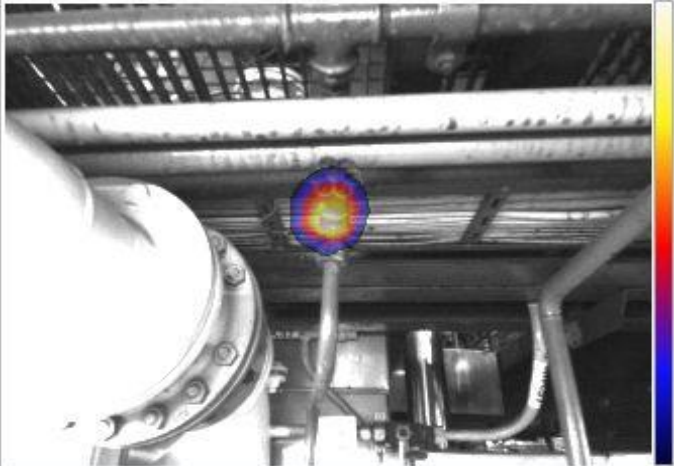
| ID | 14.tdms | Merkmal | Wert |

| ID | 14.tdms | Merkmal | Wert |
|---|---|---|---|
| | | Verlust (L/min) | 12,67 |
| | | Pegel (dB) | 66,3 |
| | | Anlage | AU 1 |
| | | Priorität | 2 |

| ID | 14.tdms | Merkmal | Wert |
|---|---|---|---|
| Absperrung erneuern | | | |

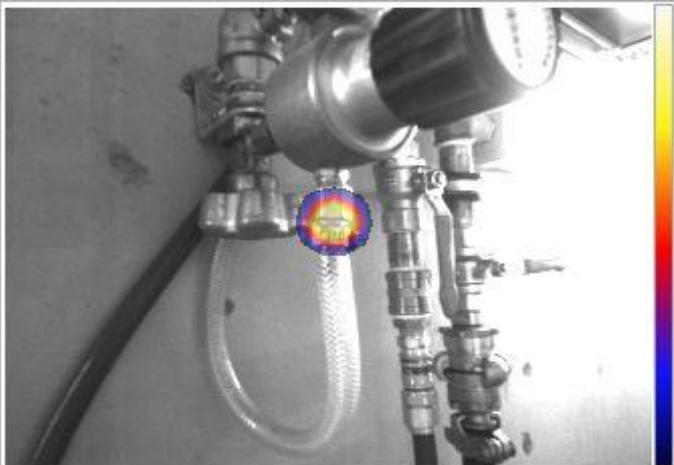
| ID | 15.tdms | Merkmal | Wert |

| ID | 15.tdms | Merkmal | Wert |
|---|---|---|---|
| | | Verlust (L/min) | 4,06 |
| | | Pegel (dB) | 79,9 |
| | | Anlage | AU 1 |
| | | Priorität | 3 |

| ID | 15.tdms | Merkmal | Wert |
|---|---|---|---|
| Schlauchschelle festziehen | | | |

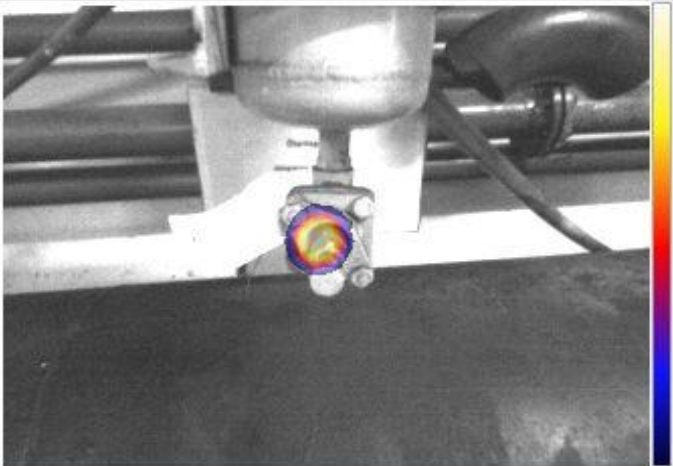
| ID | 21.tdms | Merkmal | Wert |

| ID | 21.tdms | Merkmal | Wert |
|---|---|---|---|
| | | Verlust (L/min) | 0,86 |
| | | Pegel (dB) | 78,1 |
| | | Anlage | AU 3 |
| | | Priorität | 3 |

| ID | 21.tdms | Merkmal | Wert |
|---|---|---|---|
| | | Dichtung kontrollieren | |

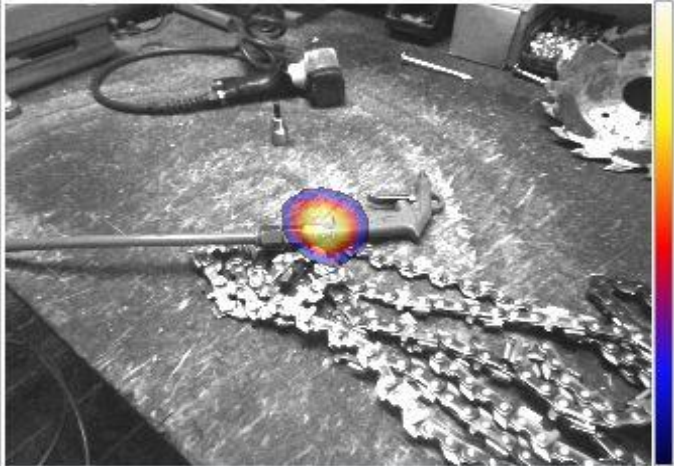
| ID | 24.tdms | Merkmal | Wert |

| ID | 24.tdms | Merkmal | Wert |
|---|---|---|---|
| | | Verlust (L/min) | 28,38 |
| | | Pegel (dB) | 95,1 |
| | | Anlage | Werkstatt 2 |
| | | Priorität | 1 |

| ID | 24.tdms | Merkmal | Wert |
|---|---|---|---|
| Kupplung tauschen | | | |

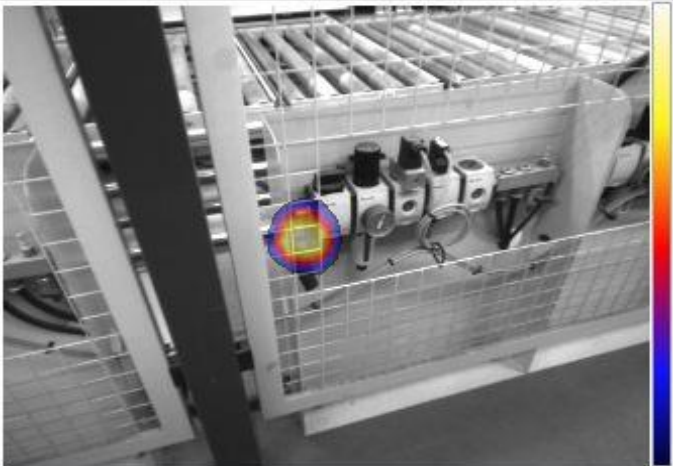
| ID | 29.tdms | Merkmal | Wert |

| ID | 29.tdms | Merkmal | Wert |
|---|---|---|---|
| | | Verlust (L/min) | 4,13 |
| | | Pegel (dB) | 74,5 |
| | | Anlage | ERU 4 |
| | | Bauteil | W-Einheit |
| | | Priorität | 3 |
| | | Kupplungssitz defekt | |

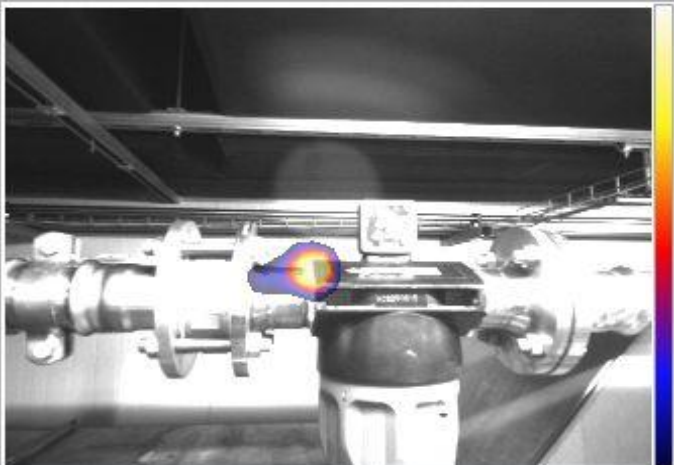
| ID | 33.tdms | Merkmal | Wert | |

| ID | 33.tdms | Merkmal | Wert | |
|---|---|---|---|--|
| | | Verlust (L/min) | 0,34 | |
| | | Pegel (dB) | 57,3 | |
| | | Anlage | X1 | |
| | | Bauteil | 7 | |
| | | Priorität | 4 | |

| ID | 33.tdms | Merkmal | Wert | |
|---|---|---|---|--|
| Teflonband erneuern | | Reparaturdatum | | |
